**STŘETY BOKŮ VOZIDEL POD ÚHLEM 11° PŘI  
RŮZNÝCH RYCHLOSTECH**

SIDE COLLISIONS OF VEHICLES AT AN ANGLE OF 11° AT DIFFERENT SPEEDS

**DIPLOMOVÁ PRÁCE**

MASTER'S THESIS

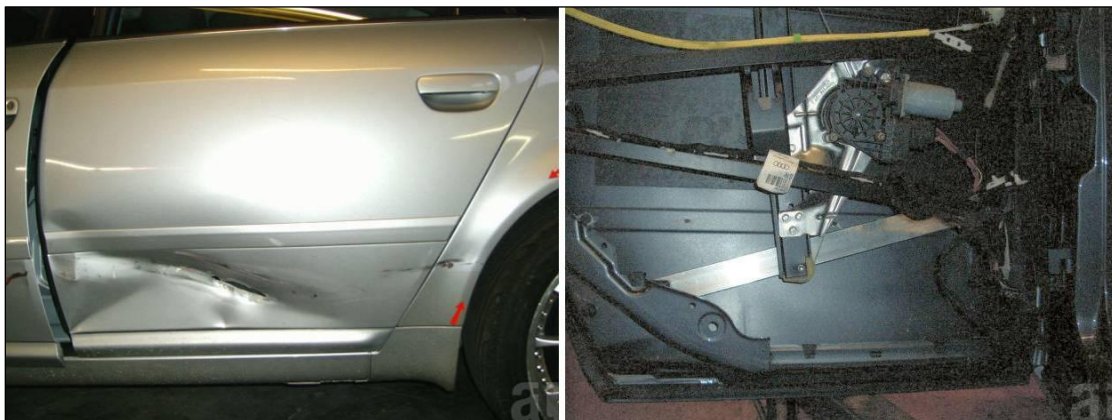
*Obr. 8 Obloukovitá rýha opisující výztuhu dveří [5]*

V praxi také mohou nastat situace, kdy se na poškozeném vozidle nacházejí deformační stopy ve tvaru sinusoidy, které však nebyly zapříčiněny příčnými kmity poškozeného vozidla. Tyto „falešné“ sinusoidy mohou vznikat z různých příčin. Jednou z příčin může být skutečnost, že se jedná o rýhu, která opisuje tužší část karoserie vozidla, jako je například výztuha bočních dveří. V takovém případě nelze výše zmíněnou metodu použít. [5]

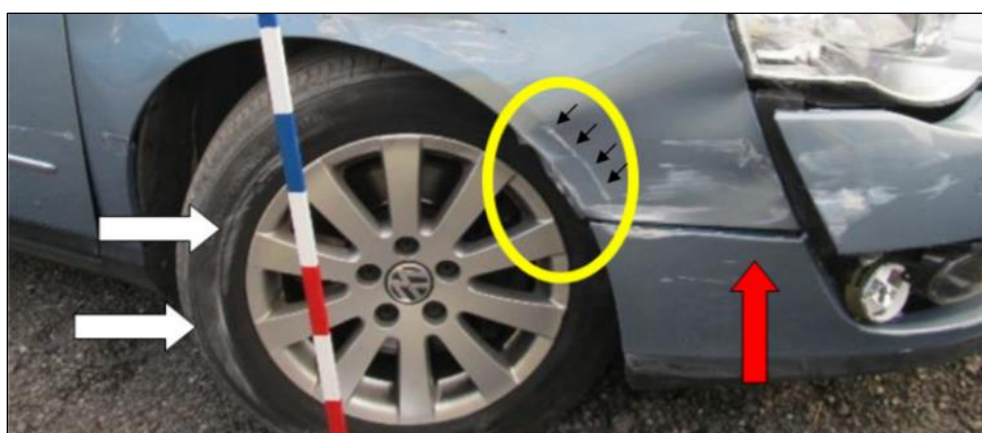
*Obr. 9 Oblouková rýha způsobená tvarem blatníku vozidla [5]*

Dále lze „falešnou“ sinusoidu nalézt v případě skluzu po výškově tvarovaných dílech. Typickým příkladem jsou blatníky vozidla. Obloukovitou rýcí stopu v těchto případech způsobuje tvar daného dílu, tato stopa je však způsobena horizontálním skluzem, nikoliv příčnými kmity vozidla. [5]

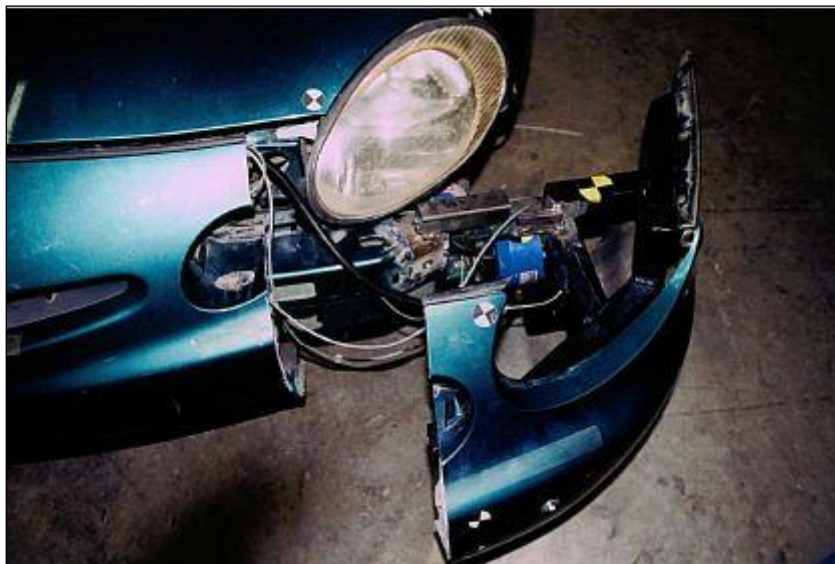
*Obr. 11 Upravený roh nárazníku jedoucího vozidla [8]*

Levý přední roh nárazejícího vozidla byl odříznut a následně znovu připevněn k vozidlu tak, aby vzniklá konfigurace umožnila umístění měřících zařízení pro měření síly působící mezi vozidly v příčném i podélném směru. Pravý přední roh vozidla zůstal beze změny, aby mohlo být otestováno, zda změny provedené na levém rohu nárazníku výrazně neovlivnily dynamiku nárazejícího vozidla. [8]

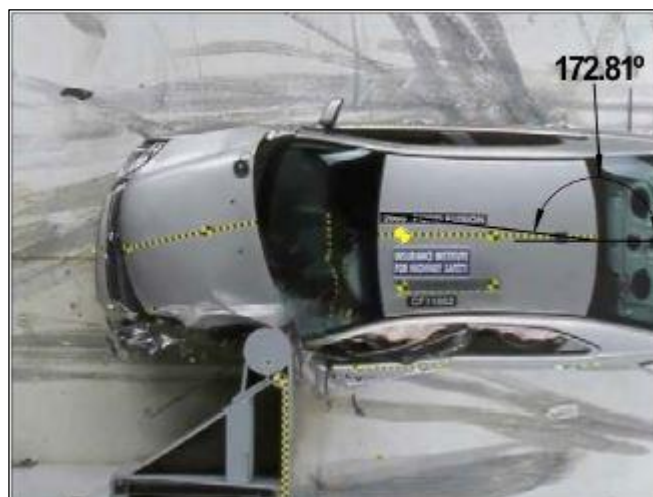
Obr. 15 Průběh střetu vozidla s překážkou [10]

Za použití dostupných videozáznamů byl stanoven průběh rychlosti vozidla při každém testu. Na obrázcích níže lze vidět deformaci vozidla při jednom z tečných nárazů a průběh jeho podélné rychlosti. [10]

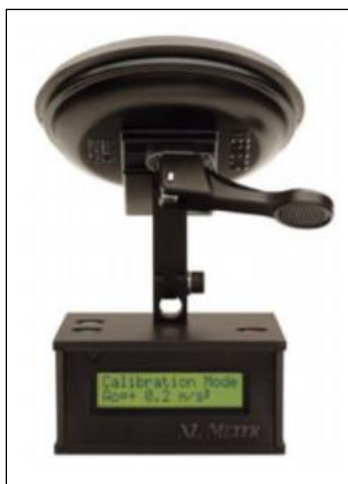
*Obr. 20 XL Meter [6]*

Interní paměť zařízení umožňuje uložit až 8 různých měření. Maximální délka jednoho měření činí 40 sekund, přičemž doba trvání posledního osmého měření může být až 80 sekund. Zařízení pracuje se vzorkovací frekvencí 200 Hz. Při experimentu bylo zařízení upevněno pomocí vakuové přísavky na vnitřní straně čelního skla a v ose podélné polohy těžiště vozidla. Po upevnění a zapnutí přístroje je nutné jej vyrovnat tak, aby byl ve vodorovné poloze. Když je tato podmínka splněna, je možné začít měření. [6]

Data získaná z měření a uložená v přístroji byla stažena do počítače v podobě souboru .XDH. Tento soubor je možné otevřít pomocí programu XL Vision, který umožní zobrazit průběh zrychlení a exportovat data do textového souboru. Takto exportovaná data byla dále zpracována v programu Microsoft Excel. [6]

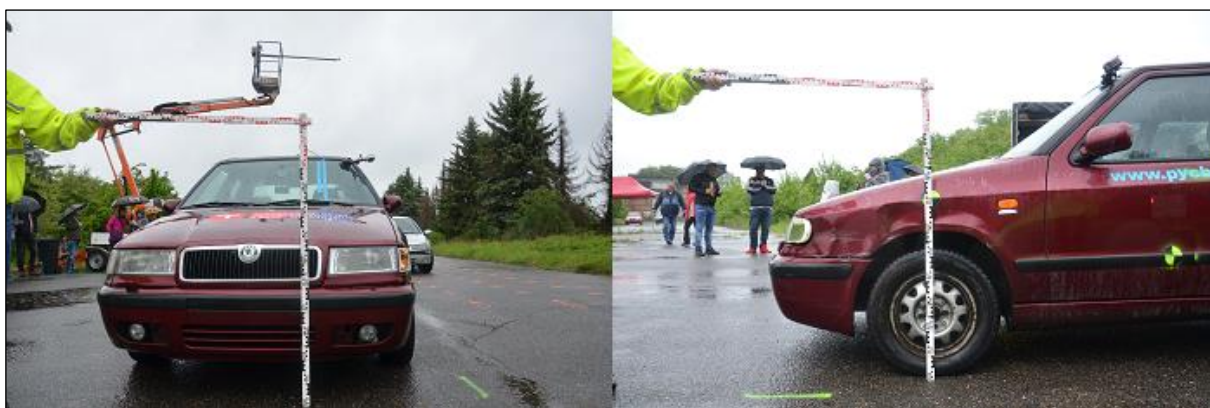
Na narážejícím vozidle bylo možné zřetelně rozpoznat poškození levého předního rohu nárazníku, poškozené bylo rovněž směrové světlo. Větší poškození se nacházelo na levém předním blatníku, kde bylo možné jednoduše rozpoznat deformace plechových dílů a dřecí stopy. Na zbytku levého boku vozidla se již další rozpoznatelné poškození nenacházelo.

*Obr. 23 Poškození jedoucího vozidla z testu č. 1 pod úhlem  $11^\circ$*

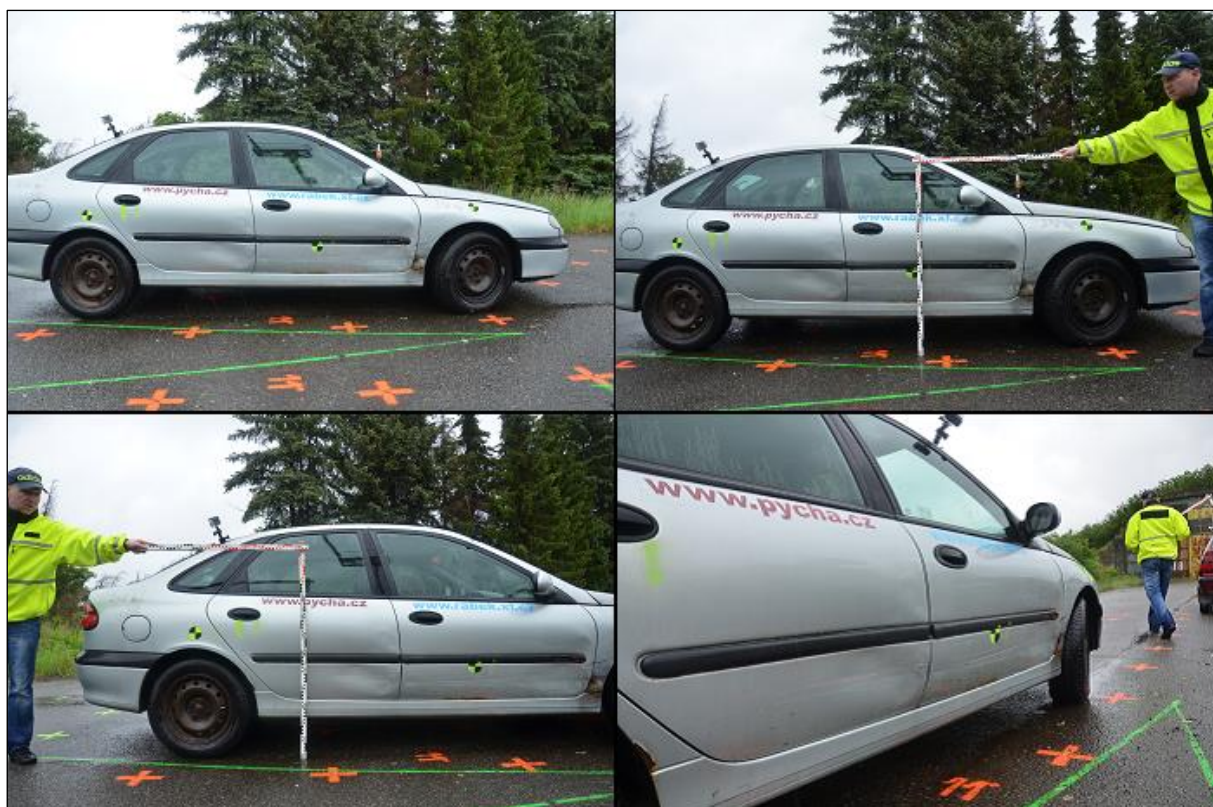
Na stojícím vozidle bylo na jeho pravém boku možné pozorovat dřecí stopy, které začínají na zadních dveřích a pokračují přes přední dveře až k blatníku. Tyto dřecí stopy se nacházejí ve výšce 40 – 50 cm, což rozměrově koresponduje s levým rohem předního nárazníku narážejícího vozidla. Dále bylo možné pozorovat menší deformace plechových dílů, a to v místech těsně před předělem mezi předními a zadními dveřmi vozidla a předělem mezi předními dveřmi a blatníkem. Toto poškození rozměrově odpovídá poškození blatníku jedoucího vozidla.

*Obr. 24 Poškození stojícího vozidla z testu č. 1 pod úhlem 11°*

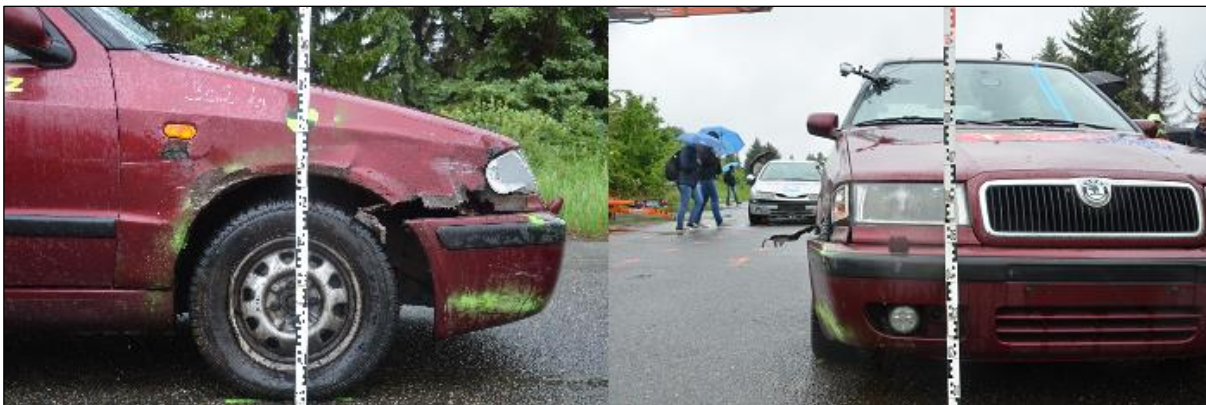
Rozsah poškození obou vozidel je podobný jako u předchozího pokusu. U jedoucího vozidla je výrazně poškozená jeho pravá přední část, především pravý přední blatník a roh předního nárazníku, poškozeno je též směrové světlo. Nejvýraznější poškození se nachází na přední části blatníku těsně nad nárazníkem ve výšce okolo 50 cm. Z fotodokumentace je jasně patrné, že plechový díl byl v těchto místech značně narušen korozí. Poškozený je též ráfek pravého předního kola, jehož poškození odpovídá poškození ráfku levého předního kola stojícího vozidla.

*Obr. 26 Poškození jedoucího vozidla z testu č. 2 pod úhlem 11°*

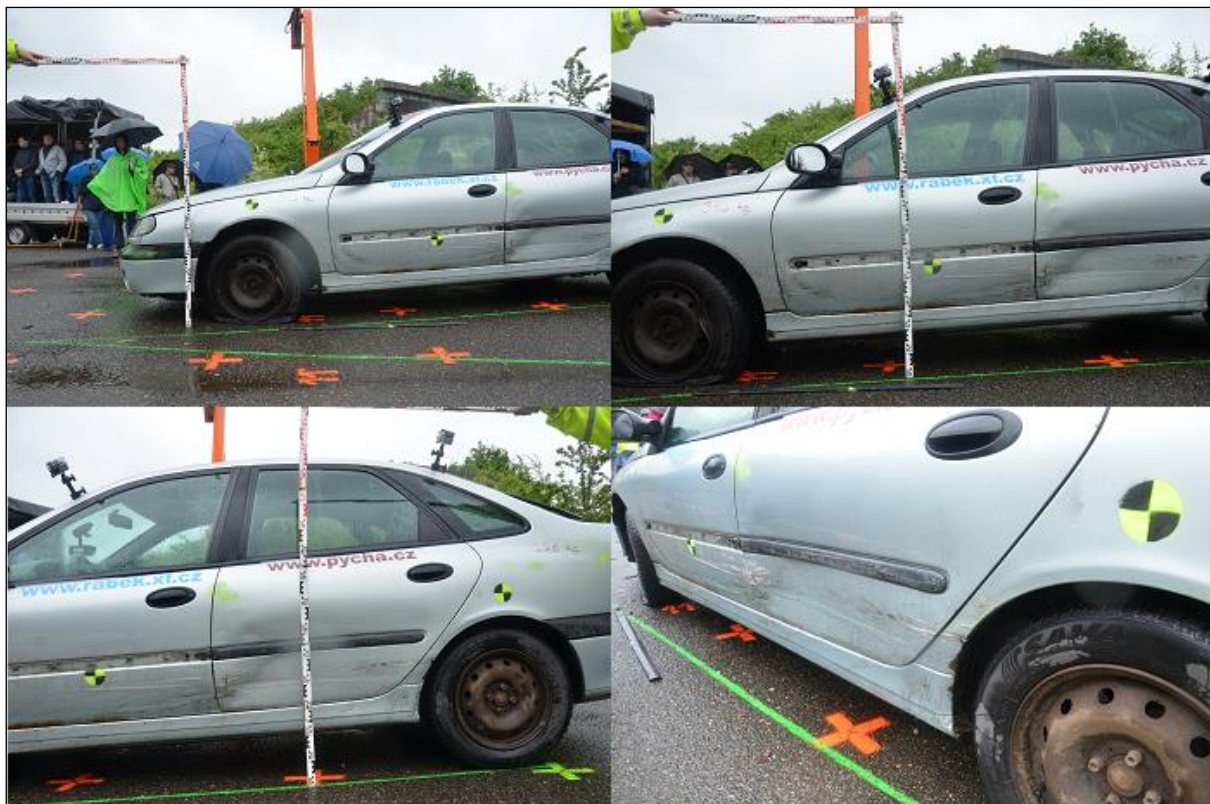
Rozsah poškození stojícího vozidla je podobný jako u předchozího pokusu, poškození je však výraznějšího charakteru. Dřecí stopy začínají těsně před podběhem levého zadního kola stojícího vozidla a pokračují po celé délce až k přednímu okraji levých předních dveří. Nejvýraznější stopy se nacházejí ve výšce mezi 30 – 50 cm, což rozměrově odpovídá poškození na přední části jedoucího vozidla. Na zadních dveřích stojícího vozidla se nachází jasně rozpoznatelná promáčklina. Na předních dveřích stojícího vozidla lze pozorovat, že došlo k odlomení plastové lišty – toto poškození patrně koresponduje s nejvýraznějším poškozením jedoucího vozidla v přední oblasti pravého blatníku, jelikož obě poškození se nachází ve stejné výšce. Na předních i zadních dveřích stojícího vozidla lze ve výšce okolo 60 cm zřetelně rozpoznat dřecí stopu, jejíž vznik lze připsat horní hraně podběhu pravého předního kola jedoucího vozidla; v těchto místech lze na jedoucím vozidle pozorovat též ulpělý stříbrný lak. Poškozen je též ráfek levého předního kola stojícího vozidla; jak již bylo zmíněno, toto poškození koresponduje s poškozením ráfku pravého předního kola jedoucího vozidla. Poškozena je rovněž pneumatika. Na blatníku a nárazníku stojícího vozidla se žádné rozpoznatelné poškození nevyskytuje.

*Obr. 27 Poškození stojícího vozidla z testu č. 2 pod úhlem 11°*

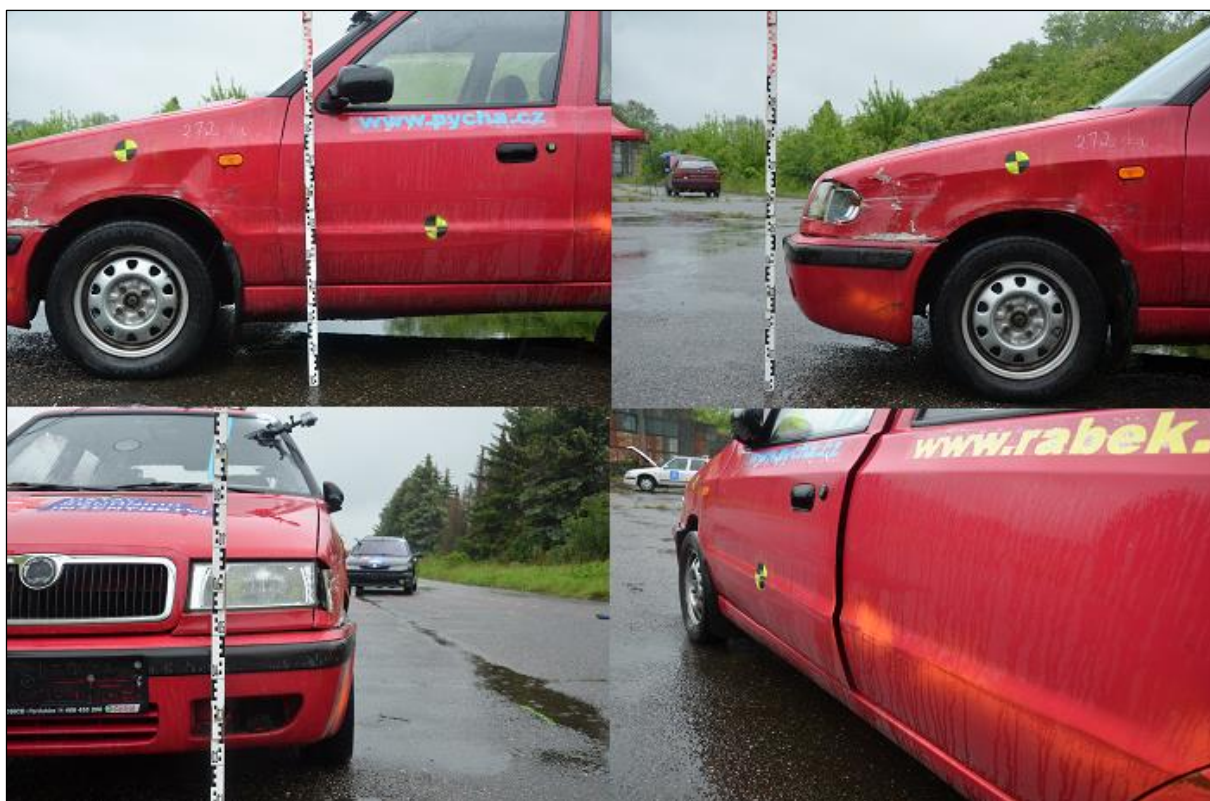
Rozměrově je rozsah poškození obdobný jako u předchozích dvou pokusů, poškození jedoucího vozidla je soustředěno zejména v místech levého předního blatníku, levého rohu předního nárazníku a nad podběhem levého předního kola. Ve srovnání s předchozím testem je však míra poškození těchto dílů, zejména blatníku, méně výrazná. To lze zdůvodnit tím, že vozidlo z předchozího testu bylo v daných místech značně postiženo korozí, zatímco u vozidla z pokusu č. 3 nebyla antikorozní ochrana v těchto místech porušena. Poškození přední části jedoucího vozidla se, podobně jako u předchozích pokusů, nachází ve výšce mezi 50 – 70 cm od země. Vedle deformací plechových dílů je možné pozorovat také přímé dřecí stopy, které se nalézají zejména těsně nad podběhem levého předního kola. Dobře patrná dřecí stopa se také nachází na levých předních dveřích, kde se táhne po celé jejich délce ve výšce přibližně 50 cm a dále je patrná také na přední části zadních dveří. Z fotodokumentace je také patrné, že došlo k narušení lícování dílů karoserie, jelikož mezi levými předními dveřmi a karoserií se i po zavření těchto dveří nachází značná mezera, která se zde před realizací pokusu nenacházela.

*Obr. 29 Poškození jedoucího vozidla z testu č. 3 pod úhlem 11°*

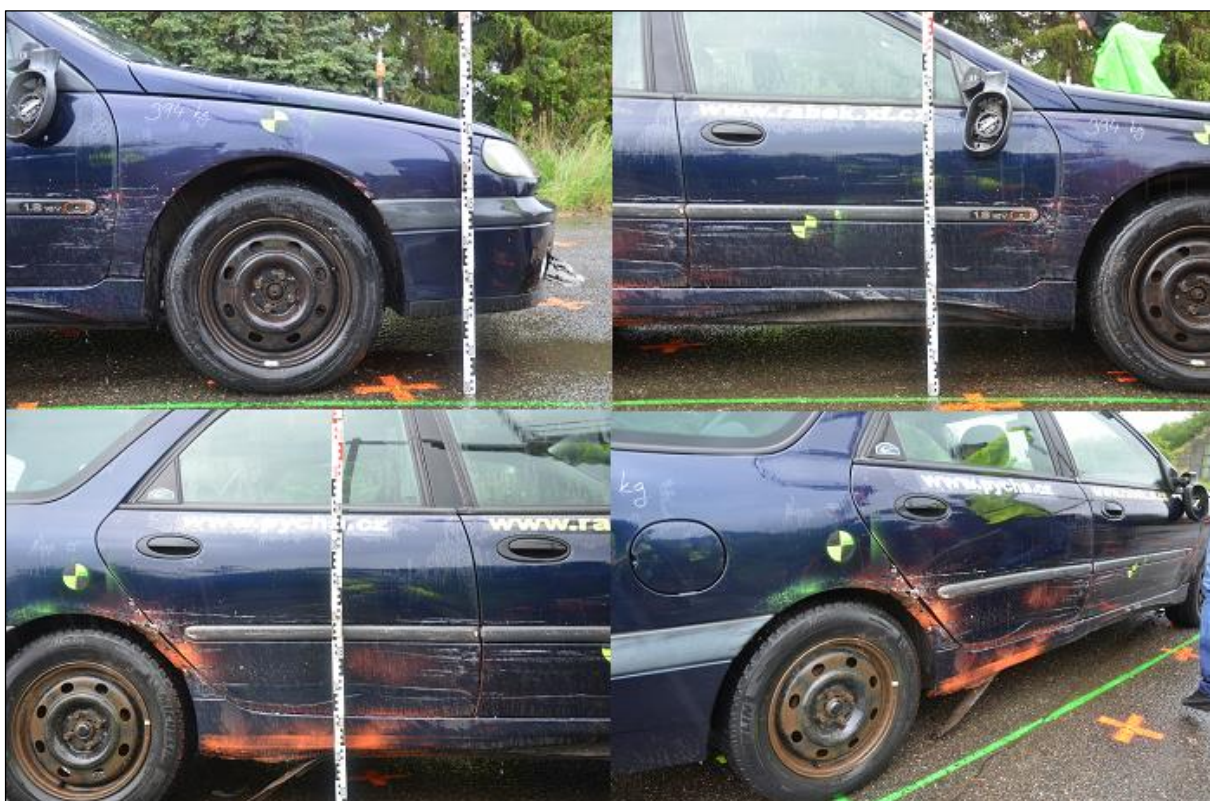
Nejvýraznějším prvkem poškození, který se nachází na stojícím vozidle, jsou četné dřecí stopy. Ty začínají těsně před pravými zadními dveřmi vozidla a pokračují po celé jeho délce až k podběhu pravého předního kola ve výšce mezi 30 – 60 cm. Na hraně podběhu pravého

*Obr. 30 Poškození stojícího vozidla z testu č. 3 pod úhlem 11°*

předního kola jsou dobře patrné ulpělé částice laku z jedoucího vozidla. U stojícího vozidla došlo také ke zlomení pravého zpětného zrcátka, což koresponduje se skutečností, že na jedoucím vozidle došlo při pokusu ke sklopení levého zpětného zrcátka. Hloubka plastické deformace dílů karoserie není v tomto případě příliš viditelná, pouze u pravých zadních dveří lze rozeznat jejich promáčknutí.

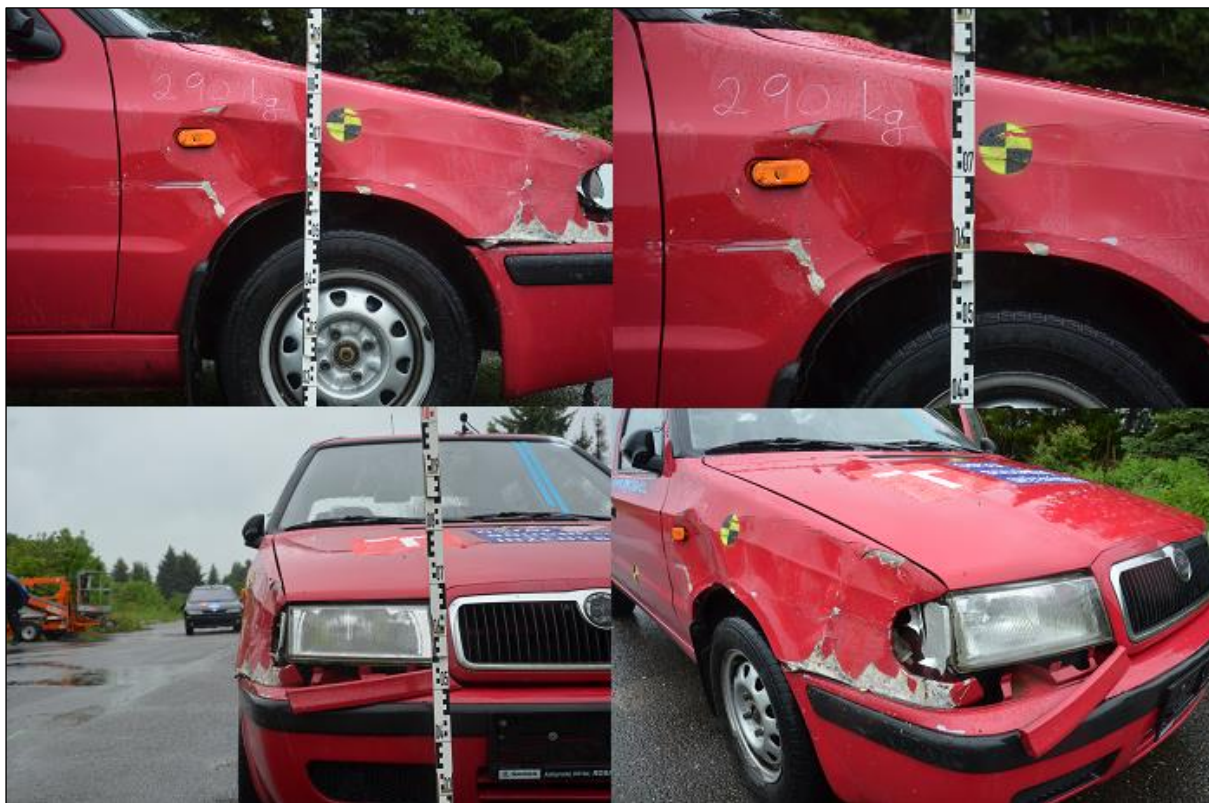
Oblast poškození jedoucího vozidla je srovnatelná s předchozími pokusy. V tomto případě je veškeré poškození nalézající se na vozidle soustředěno zejména na pravém předním blatníku vozidla, zvláště v místech nad podběhem předního kola. Míra poškození je vyšší než v předchozích pokusech, na dílu je zřetelně vidět výrazná plastická deformace vzniklá v důsledku střetu. Blatník vozidla je deformován v rozsahu od 50 cm až ke hraně kapoty motorového prostoru, tedy nějakých 80 cm. Poškozeno je rovněž pravé přední směrové světlo, došlo též k vylomení lišty nacházející se pod pravou přední svítilnou. Na blatníku je ve výšce 60 cm patrná výrazná krátká přímá dřecí stopa, která částečně zasahuje na přední okraj pravých předních dveří. Tato stopa mohla být patrně způsobena oranžovým signalizačním světlem, které se nachází na plastové liště na boku stojícího vozidla. Dřecí stopa na jedoucím vozidle se nachází mírně výše,

než zmíněná lišta, což může být způsobeno příčným naklopením vozidla. Tvarově však stopa odpovídá zmíněnému prvku a na stojícím vozidle v místech zmíněného prvku lze pozorovat ulpělé částčky laku z jedoucího vozidla.

*Obr. 32 Poškození jedoucího vozidla z testu č. 3 pod úhlem 11°*

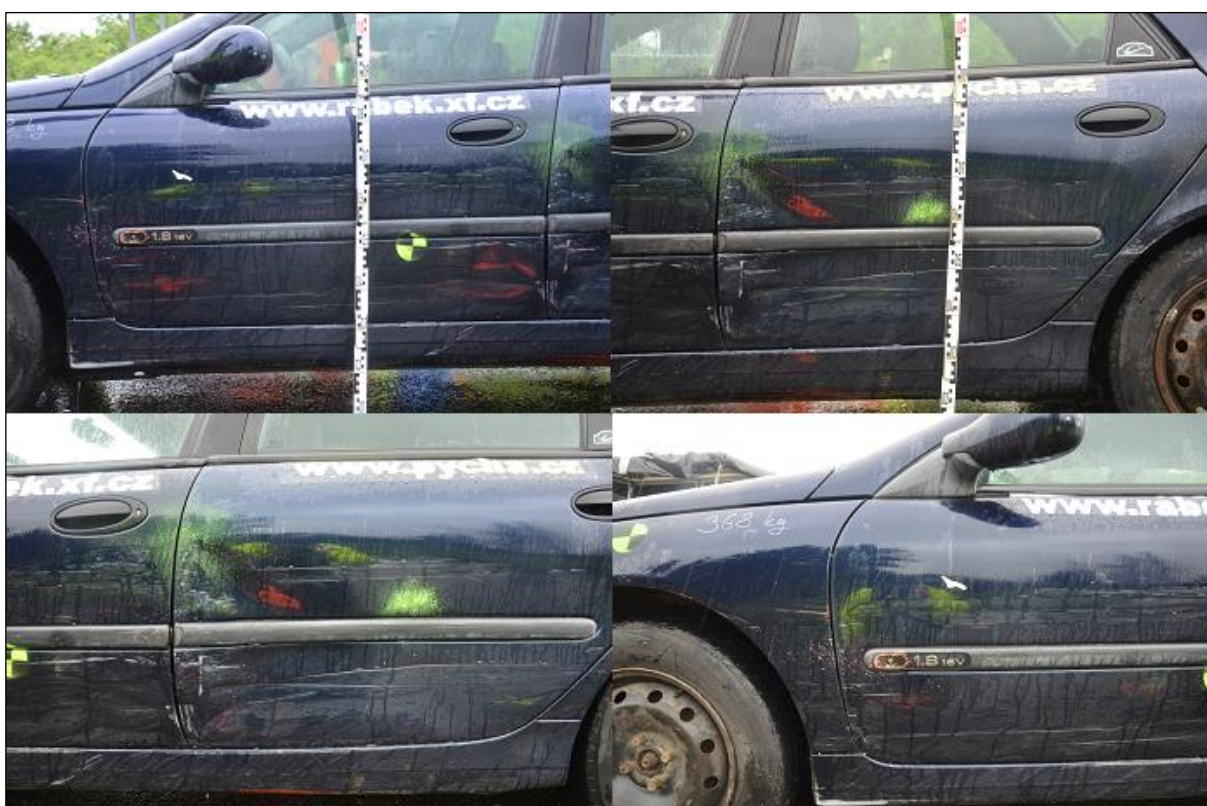
Na stojícím vozidle je většina pozorovatelného poškození tvořena dlouhými přímými dřecími stopami. Ty začínají těsně před zadní hranou levých zadních dveří a pokračují po celé délce vozidla až k podběhu předního kola. Výškové rozmezí těchto stop je 30 – 70 cm. Na zadních dveřích vozidla se utvořila dobře patrná poměrně hluboká kapsovitá plastická deformace. Na plastové liště na předních dveřích lze pozorovat poškozené signalizační světlo, v těchto místech se zároveň nachází značné množství ulpělého laku z jedoucího vozidla. Toto poškození patrně koresponduje s výraznou krátkou rovnou dřecí stopou na blatníku jedoucího vozidla, jak již bylo zmíněno výše. Na prahu vozidla lze pozorovat šikmé stopy způsobené patrně otěrem pneumatiky jedoucího vozidla.

*Obr. 33 Poškození stojícího vozidla z testu č. 4 pod úhlem 11°*

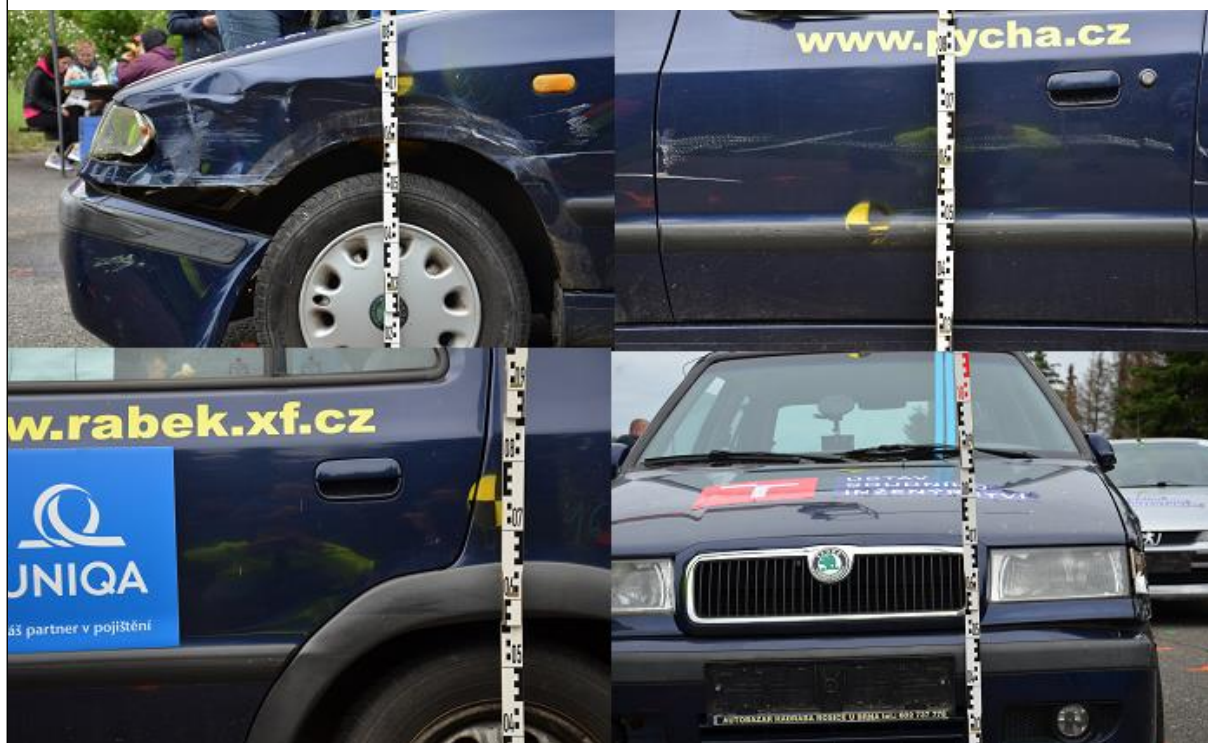
Ačkoliv nárazová rychlost je srovnatelná s rychlostí při prvním pokusu pod úhlem 11°, poškození obou vozidel je výraznější, což je patrně zapříčiněno větší velikostí nárazového úhlu. U jedoucího vozidla je poškození koncentrováno především v oblasti levého předního blatníku, kde lze pozorovat výrazné plastické deformace zejména nad horní hranou předního nárazníku a okolo hrany podběhu předního kola. Při nárazu došlo rovněž k vylomení levého rohu předního nárazníku. Výškový rozsah poškození je v těchto místech 50 – 80 cm. Dále je možné pozorovat dřecí stopu jdoucí po celé délce levých předních dveří vozidla, méně výrazná dřecí stopa se nachází na plastové liště umístěné na boku vozidla ve výšce 50 cm a probíhá po celé její délce. Dřecí stopy je možné rovněž pozorovat na plastové liště umístěné nad podběhem levého zadního kola.

Obr. 35 Poškození jedoucího vozidla z testu č. 1 pod úhlem 14°

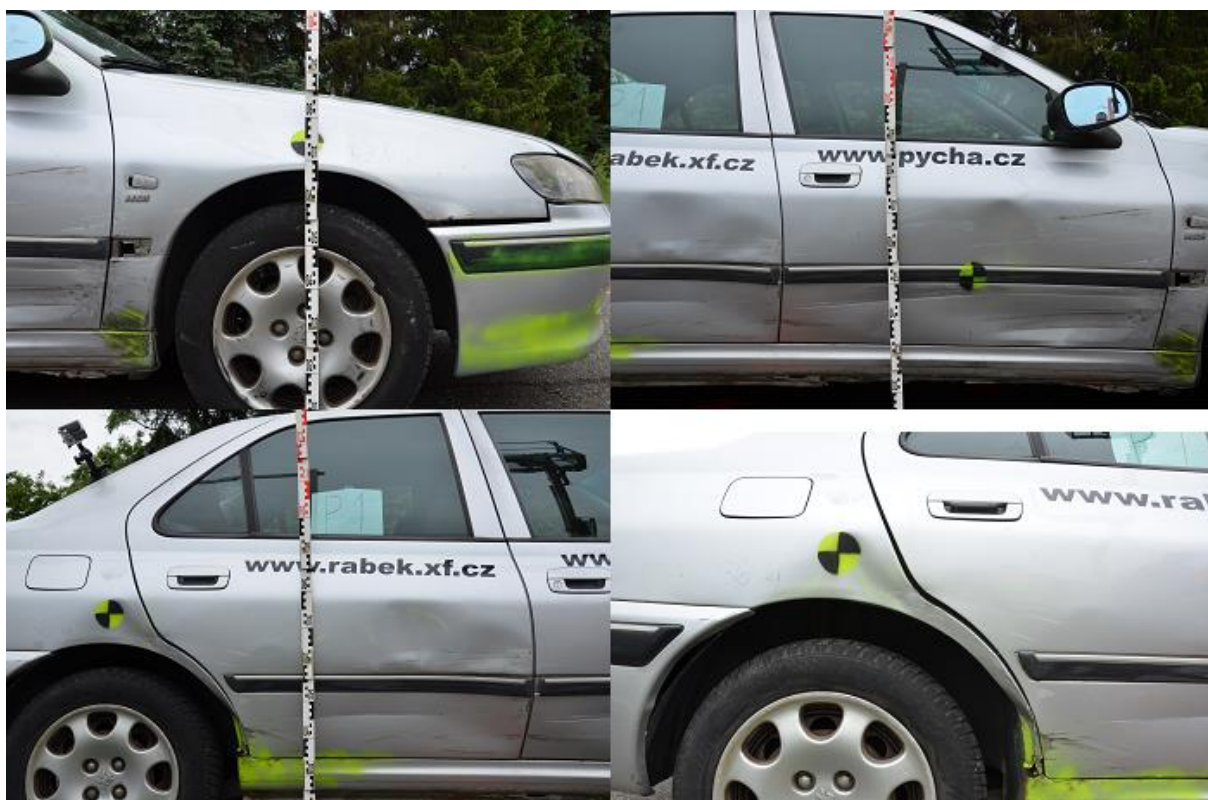
Nejnápadnějším prvkem poškození na stojícím vozidle jsou plastické deformace kapsovitého tvaru, které se nacházejí na předních i zadních dveřích na pravé straně vozidla, zdeformovány jsou rovněž plastové lišty na dveřích vozidla. Spolu s těmito deformacemi se v těchto místech nachází velké množství dřecích stop.

*Obr. 36 Poškození stojícího vozidla z testu č. 1 pod úhlem 14°*

Ve výšce kolem 40 cm je možné pozorovat černé stopy po otěru pneumatik jedoucího vozidla, podobné stopy stejného původu lze vidět také na disku předního kola stojícího vozidla. Plastická deformace menšího rozměru se nachází nad podběhem zadního kola těsně před hranou zadních dveří, tedy v místě, kam byl řidičem jedoucího vozidla směřován náraz. Při kolizi došlo rovněž ke vzniku viditelné mezery mezi předním blatníkem a horní hranou předního nárazníku.

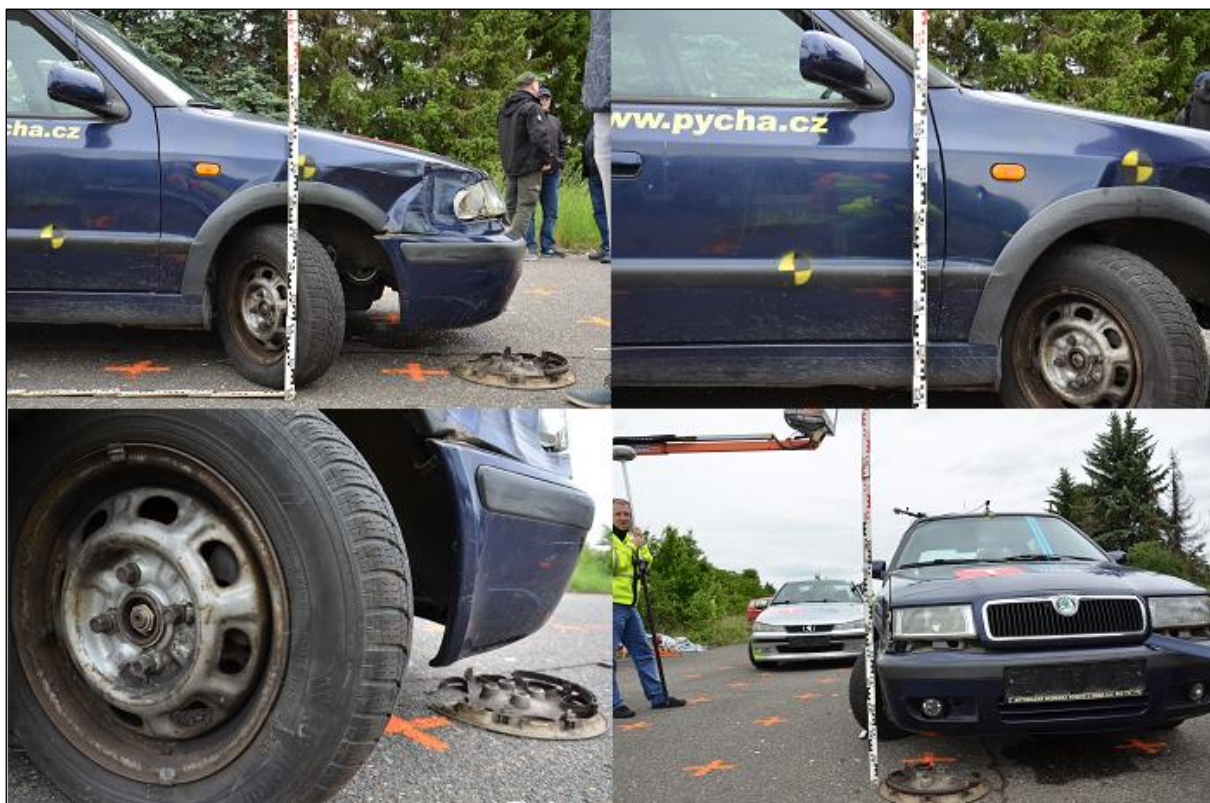
Poškození jedoucího vozidla je srovnatelné s poškozením u většiny předchozích pokusů. Nejvýrazněji poškozen je pravý přední blatník vozidla, a to zejména v přední části přímo nad pravým rohem předního nárazníku, kde je možné pozorovat výraznou plastickou deformaci. Výškový rozsah poškození je v těchto místech přibližně 50 – 80 cm. Na plastové liště na předním nárazníku lze pozorovat dřecí stopy, ty se rovněž nalézají na plastové liště nad podběhem předního kola vozidla. Méně výrazné dřecí stopa se nachází na plastové liště na boku vozidla, a to v místě těsně za přední hranou předních dveří ve výšce cca 50 cm. Odřenyiny lze vidět také na pravém zpětném zrcátku vozidla, které při střetu přišlo do kontaktu s levým zpětným zrcátkem stojícího vozidla. Tato skutečnost je dobře vidět i na pořízených videozáznamech. Rovněž došlo k poškození pravého předního směrového světla jedoucího vozidla a k vylomení lišty pod pravým předním světlometem. Při pokusu rovněž došlo ke kolizi pravého předního kola jedoucího vozidla s levým předním kolem vozidla stojícího; na pneumatice na pravém předním kole jedoucího vozidla se nachází mírné povrchové poškození, vlivem zmíněné kolize kol také došlo k odpadnutí ozdobného plastového krytu kola.

Obr. 38 Poškození jedoucího vozidla z testu č. 2 pod úhlem 14°

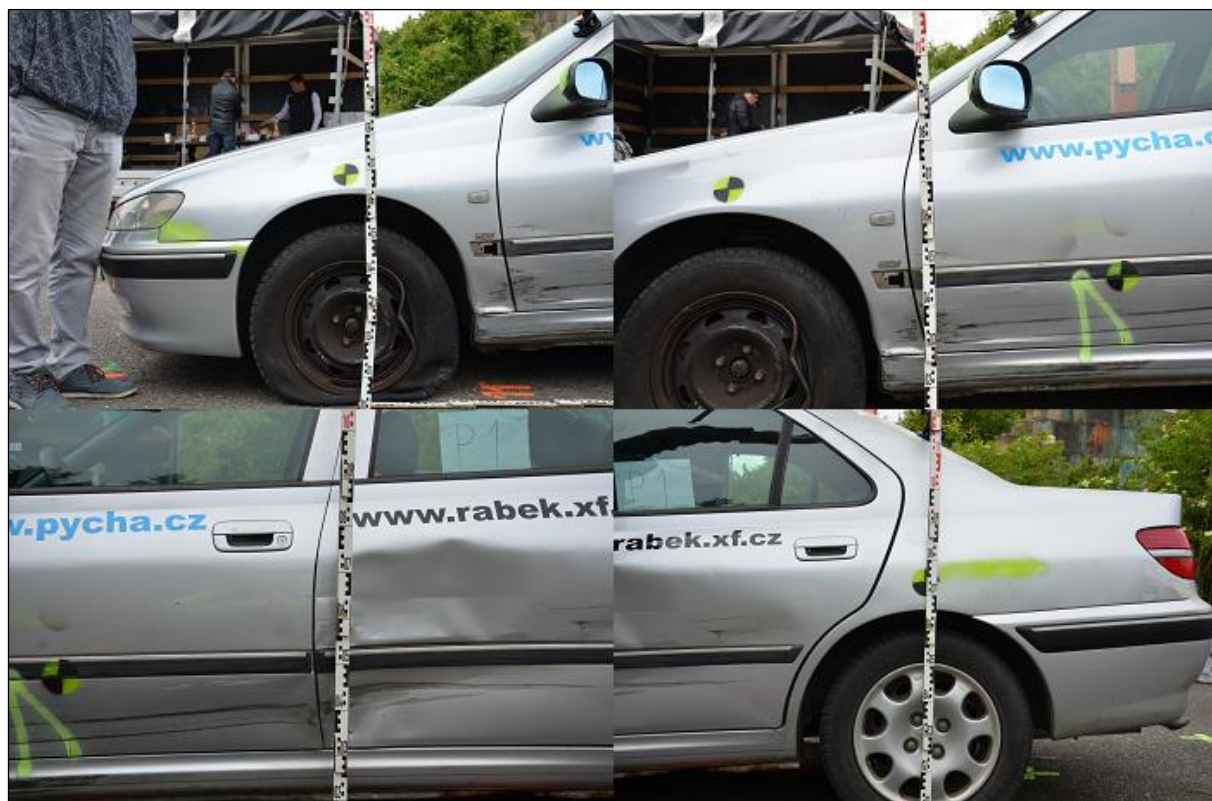
Poškození stojícího vozidla začíná v místech kolem zadní hrany zadních levých dveří a probíhá po celém boku až k podběhu předního kola, přední kolo je taktéž poškozeno. Na zadních dveřích je možné vidět charakteristickou plastickou deformaci kapsovitého tvaru. Na předních dveřích se žádná podobná deformace nenachází, což je patrně způsobeno tím, že vozidla se od sebe po prvotním kontaktu vlivem pro pružení mírně oddálila. Dále lze na boku vozidla ve výšce okolo 40 cm pozorovat výraznou přímou stopu černé barvy, která byla patrně způsobena černou plastovou lištou na boku předního nárazníku jedoucího vozidla, která tomuto poškození tvarově i rozměrově odpovídá. Na prahu pod předními dveřmi stojícího vozidla lze vidět otěrové stopy pneumatiky předního kola jedoucího vozidla. Levé zpětné zrcátko vozidla je vyvrácené, jelikož došlo ke kontaktu s pravým zpětným zrcátkem vozidla jedoucího. Výrazné poškození je pak možné pozorovat na levém předním kole stojícího vozidla, jak již bylo zmíněno, toto poškození vzniklo při kolizi předních kol obou vozidel. U stojícího vozidla je viditelné poškození kola výraznější. Plechový ráfek kola je deformován ve směru střetu, taktéž došlo k proražení a úniku vzduchu z pneumatiky. Rovněž lze usuzovat, že při kolizi kol byla poškozena geometrie přední nápravy u obou vozidel.

Obr. 39 Poškození stojícího vozidla z testu č. 2 pod úhlem 14°

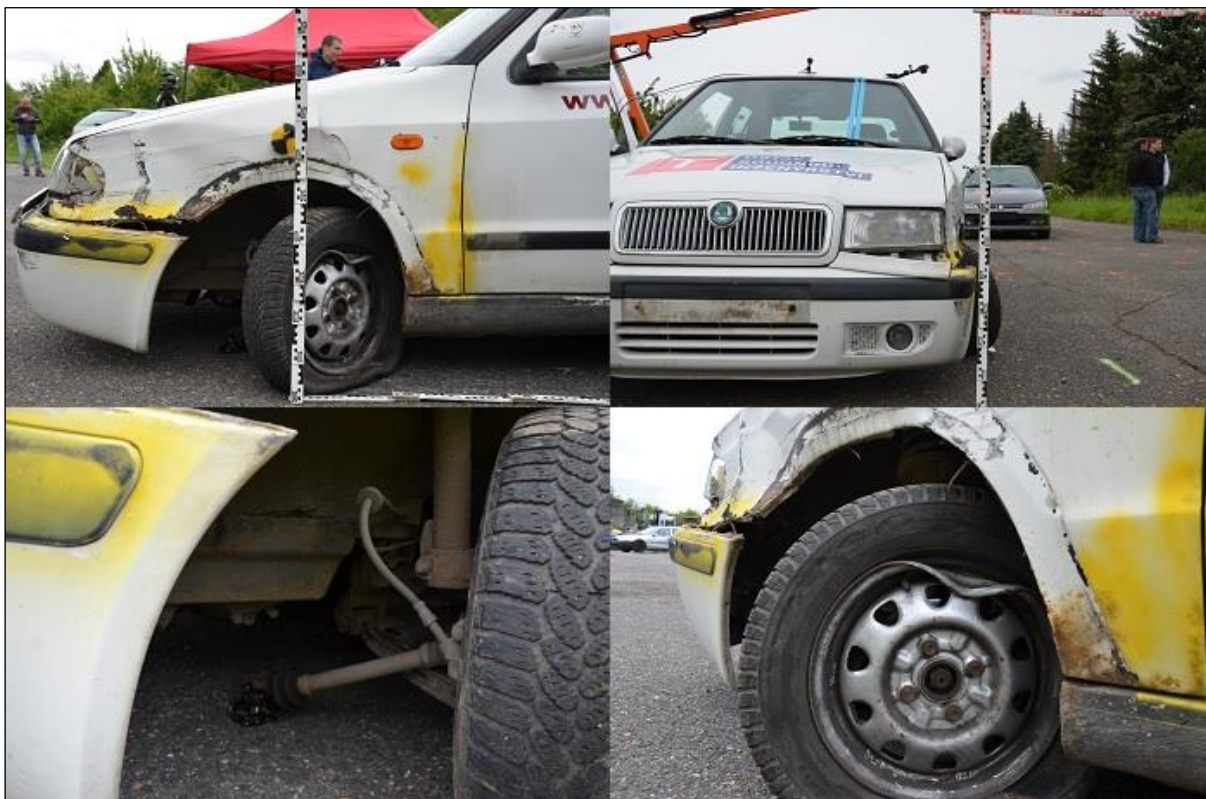
Oblast poškození jedoucího vozidla je srovnatelná s předchozími pokusy. Poškození je soustředěno na přední části levého předního blatníku, okolo podběhu levého předního kola a na levém rohu předního nárazníku. Plastické deformace na levém předním blatníku se nacházejí ve výšce mezi 40 – 70 cm, hloubka poškození je větší, než u předchozích pokusů pod stejným úhlem. To je dáno jednak vyšší předstřetovou rychlostí, ovlivňujícím faktorem je však také narušená antikorozní ochrana plechového dílu v těchto místech, což je patrné z dostupných fotografií. Při střetu došlo k odtržení platové lišty, která se nacházela nad podběhem předního kola, a k vylomení levého rohu předního nárazníku. Rovněž došlo k poškození levého předního směrového světla a k vylomení lišty zpod levého předního světlometu.

Nejzásadnější je však poškození levého předního kola poloosy nápravy. Při experimentu došlo, podobně jako u předchozího pokusu, ke kolizi předních kol vozidel, v tomto případě kolidovalo levé přední kolo jedoucího vozidla s pravým předním kolem stojícího vozidla. Vzhledem k vyšší předstřetové rychlosti jedoucího vozidla byly síly vzniklé při kolizi kol tak velké, že vedle poškození plechového ráfku kola a proražení pneumatiky došlo také ke zlomení levé poloosy přední nápravy. Vlivem tohoto poškození bylo vozidlo neschopné dalšího provozu a v následujícím pokusu muselo být nahrazeno jiným na místě dostupným vozidlem. Podobně jako v předchozím pokusu, i v tomto případě došlo při kolizi kol k odmrštění jedoucího vozidla do strany, směrem od vozidla stojícího, čímž se vozidla dostala mimo kontakt. Následně již ke kontaktu vozidel nedošlo.

*Obr. 41 Poškození jedoucího vozidla z testu č. 3 pod úhlem 14°*

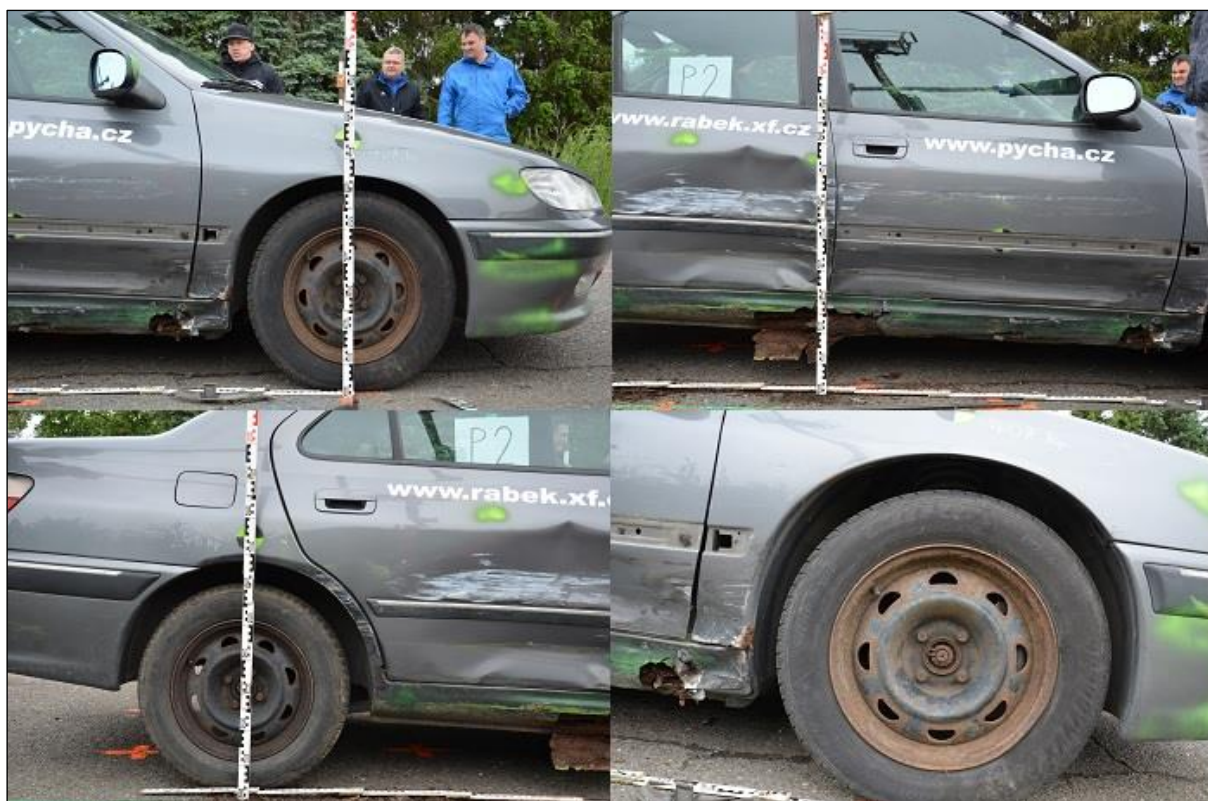
Stojící vozidlo je poškozeno po celém boku od hrany podběhu zadního kola až po přední kolo. Na hraně podběhu pravého zadního kola se nachází množství ulpělého laku bílé barvy z jedoucího vozidla. Výrazná dřecí stopa se značným množstvím ulpělého laku se nachází na zadních dveřích ve výšce 50 – 70 cm, což rozměrově odpovídá levému přednímu blatníku jedoucího vozidla. Na zadních dveřích je též možné pozorovat rozsáhlou plastickou deformaci kapsovitého tvaru, která vznikla v prvních momentech střetu. Ve výšce cca 40 cm se nachází přímá dřecí stopa tmavé barvy, která probíhá přes zadní i přední dveře vozidla po celé délce. Ta byla patrně způsobena plastovou lištou černé barvy nacházející se na předním nárazníku jedoucího vozidla. Hloubka deformace předních dveří není tak výrazná jako u zadních dveří. Při střetu došlo k vylomení plastové lišty z boku předních dveří. Poškozen je rovněž práh vozidla, zde je však zásadním vlivem velmi pokročilá koroze zmíněného dílu. Na pravém předním kole vozidla nelze rozpoznat žádné viditelné poškození, a to i přes skutečnost, že došlo k již zmiňované kolizi předních kol obou vozidel. Lze však předpokládat, že tato kolize by měla zásadní negativní vliv na geometrii přední nápravy stojícího vozidla.

*Obr. 42 Poškození stojícího vozidla z testu č. 3 pod úhlem 14°*

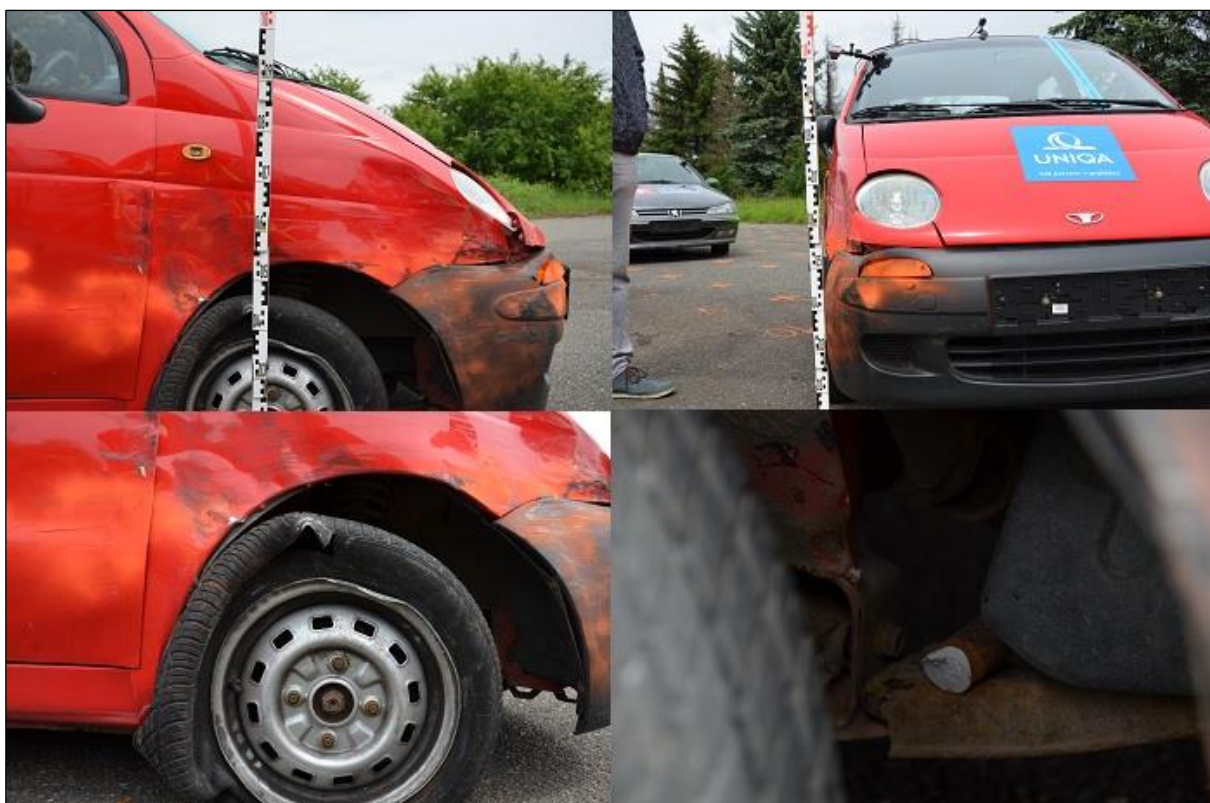
Stejně jako u předchozích pokusů, i v tomto případě je poškození jedoucího vozidla soustředěno v oblasti předního blatníku na nárazové straně. Na pravém předním blatníku na jeho přední části se nachází plastická deformace výraznější hloubky ve výšce 50 – 70 cm. Díl je

dále deformován v okolí podběhu pravého předního kola, ve výšce mezi 40 – 70 cm je možné pozorovat velké množství ulpělého laku ze stojícího vozidla. Částičky ulpělého laku a krátké dřecí stopy se rovněž nacházejí na přední hraně pravých předních dveří vozidla. V těchto místech bylo vlivem nárazu také zřetelně poškozeno lícování plechových dílů karoserie. Další otěrové stopy je možné pozorovat na pravém rohu předního nárazníku.

Podobně jako u předchozích dvou pokusů, i v tomto případě došlo při střetu ke kolizi předních kol spolukolidujících vozidel. To má za následek značné poškození pravého předního kola jedoucího vozidla. Při kolizi došlo k mírné deformaci ráfku kola a byla proražena pneumatika. Také však došlo ke zlomení pravé poloosy řízení. Toto poškození sice není při vnějším pohledu na kolo vozidla patrné, jedná se však o velmi závažné poškození, které zabraňuje vozidlu v dalším provozu.

*Obr. 44 Poškození jedoucího vozidla z testu č. 4 pod úhlem 14°*

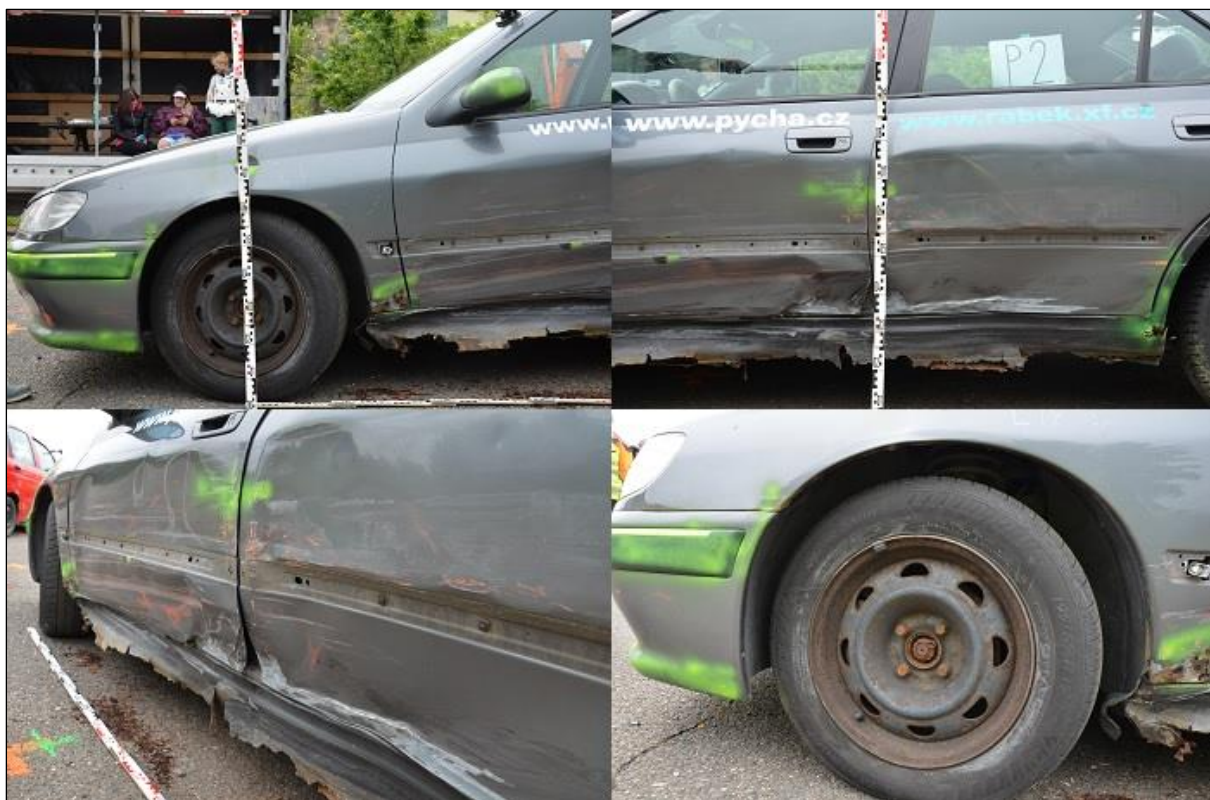
Poškození stojícího vozidla probíhá od zadní hrany levých zadních dveří až k podběhu levého předního kola. Na zadních i předních dveřích se nalézají poměrně hluboké kapsovitě deformace. Ve výšce okolo 60 cm lze pozorovat ulpělé částečky laku červené barvy z jedoucího vozidla. Plastová lišta, která se nalézala na boku vozidla ve výšce 50 cm, byla při střetu vylomena po celé délce vozidla. Na předních dveřích vozidla se ve výšce okolo 40 cm nachází výrazná přímá mírně klesající tvarová stopa, která byla patrně způsobena tvarem předního nárazníku jedoucího vozidla. Velmi výrazné poškození prahu vozidla po celé jeho délce bylo bezpochyby ovlivněno silnou korozí tohoto dílu karoserie. Na předním kole vozidla nelze pozorovat žádné zřetelné stopy poškození, lze se však domnívat, že vlivem kolize kol, ke které během experimentu došlo, byla výrazně poškozena geometrie přední nápravy vozidla.

*Obr. 45 Poškození stojícího vozidla z testu č. 4 pod úhlem 14°*

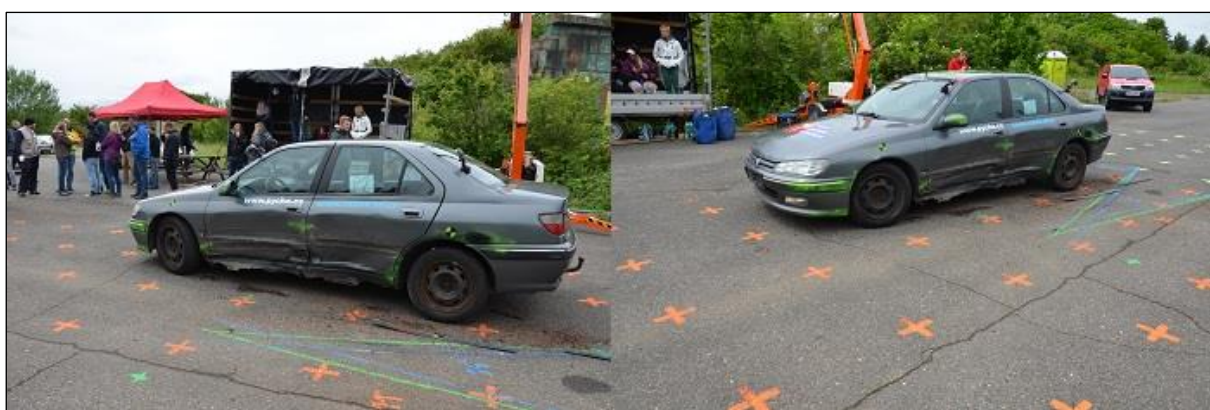
Vlivem zmiňované kolize předních kol obou vozidel došlo k odmrštění vozidel od sebe. Oproti předchozím pokusům bylo ze své původní polohy výrazně odmrštěno také stojící vozidlo, jak lze vidět na následujícím obrázku.

*Obr. 46 Konečná poloha stojícího vozidla, test č. 4 pod úhlem 14°*
